OPTION : GÉNIE CIVIL

Spécialité : Infrastructures Routières et Aménagements Urbains

**ÉTUDE DES DÉGRADATIONS
SUR LA ROUTE NATIONALE N° 14
(SOKODÉ-ALIBI II, 20 KM)**

Projet de fin d'études pour l'obtention de la Licence Professionnelle

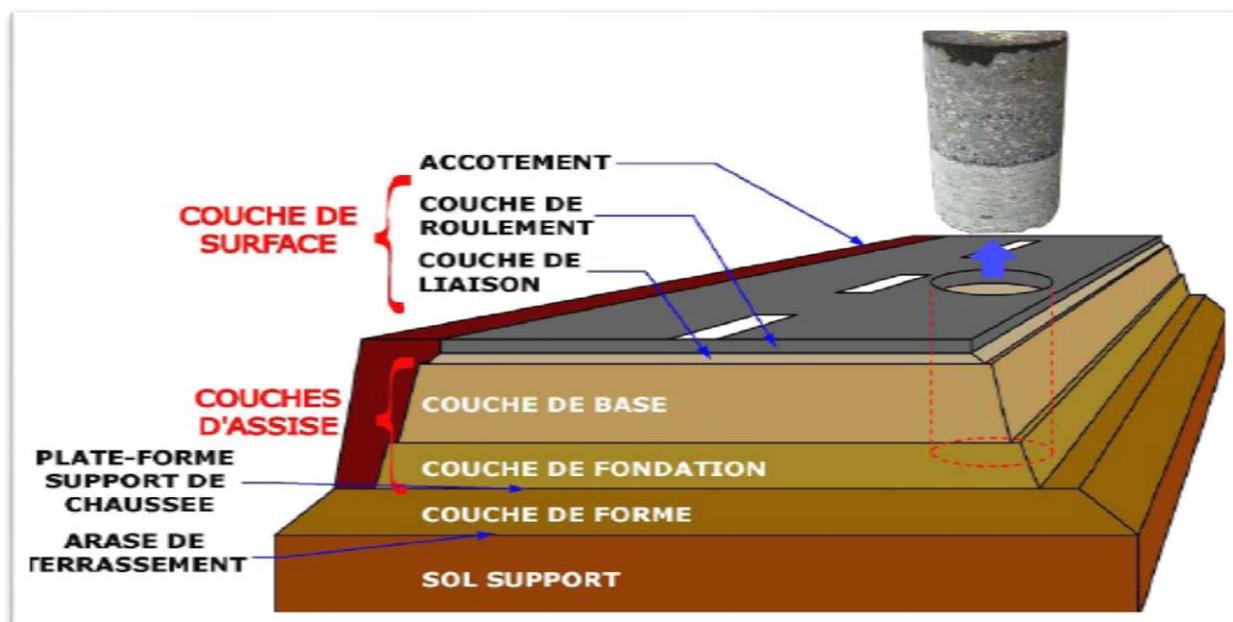
Figure 1.1 : Structure générale d'une chaussée

La route est l'ensemble formé par : le sol support ou terrain, le terre-plein central, les accotements ou trottoirs et les ouvrages routiers et essentiellement par la chaussée comme sur la figure 1.1 suivante :

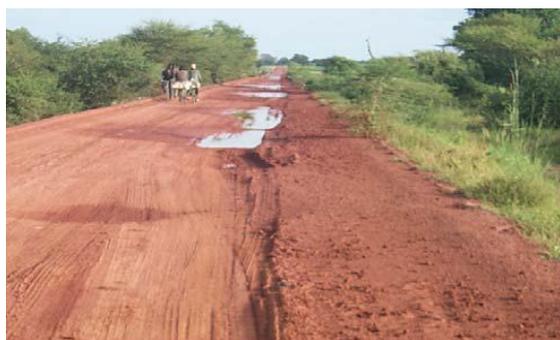
Figure 1.2 : Ornières

Les déformations sont des dépressions ou ondulations de la route qui prennent généralement naissance dans le corps de chaussée ou dans le sol support et qui se manifestent sur la couche de roulement. On les différencie suivant leur forme et leur localisation. Dans ce type de dégradations, on distingue : les affaissements, les flaches, les bourrelets, les ornières (*sur la figure 1.2*) et plus rarement les tôles ondulées (*la figure 1.3*).

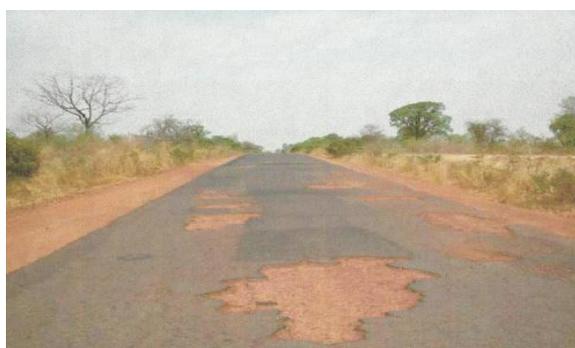
Figure 1.4 : Faiénçage

Les fissurations sont des fentes de degré plus ou moins important de la route qui affectent la couche de roulement et même tout ou partie du corps de chaussée.

Comme illustrations, on a sur la *figure 1.4* le Faiénçage et les fissurations ramifiées sur la *figure 1.5*

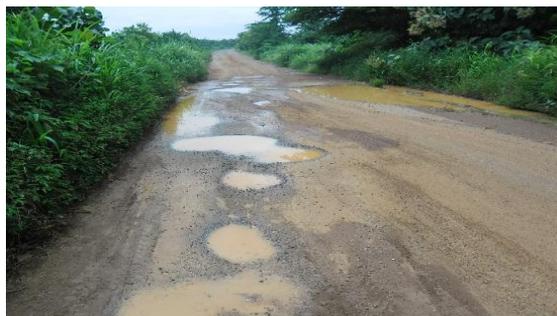
Figure 1.6 : Nids de poule

Ce sont des phénomènes de rupture d'adhésion entre éléments ou parties de la route suivie généralement de leur disparition. Ce type de dégradations n'affecte que la couche de roulement au début de son apparition mais peut s'aggraver en affectant les couches sous-jacentes. Comme exemple on a les nids de poule sur la *figure 1.6* et le plumage sur la *figure 1.7*.

C'est une méthode type pour le traitement des dégradations nécessitant la mise en œuvre de matériaux en épaisseur non négligeable (nids de poule, flaches). Cette intervention doit être réalisée dès l'apparition des dégradations. Pour ce faire, il convient de généraliser les patrouilles et d'en augmenter la fréquence après les périodes pluvieuses. La méthode pour atteindre une bonne efficacité, implique la mise en œuvre de matériaux dans des conditions bien définies (préparation du support, utilisation d'enrobé, compactage suffisant).

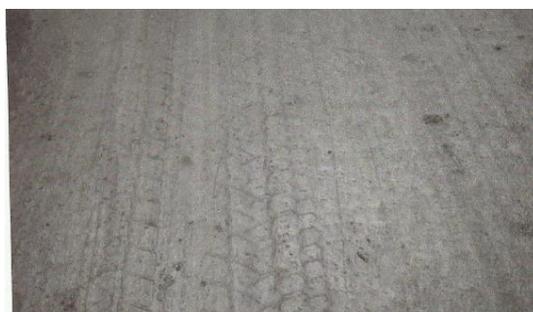
Figure 1.8 : Ressuage

Les remontées de matériaux sont l'apparition de matériaux ou d'eau à la surface du revêtement en l'affectant ; ce phénomène peut provenir soit des couches inférieures ou soit se manifester à partir même de la couche de roulement (cas du ressuage). On pourra citer au nombre de ces désordres : les remontées de boue ou d'eau, le ressuage et les boursouflures. Nous avons sur la *figure 1.8*, l'exemple du ressuage.

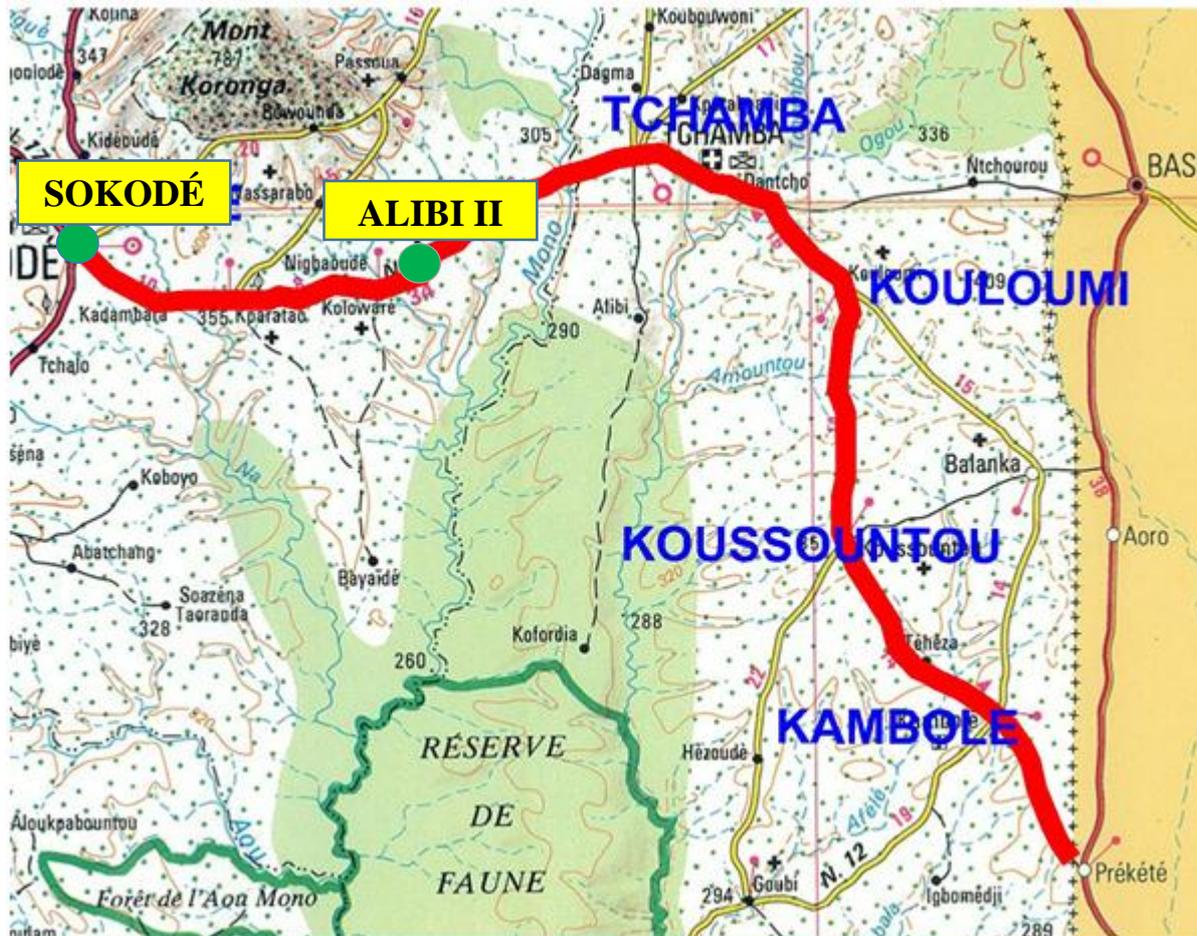
Figure 3.1 : Route Nationale N°14 et Tronçon Sokodé-Alibi II

Cette partie s'intéresse à un tronçon de la route à entretenir. Il s'agit du tronçon Sokodé – Alibi II. Elle est revêtue en gravillonnage. Le tronçon se présente comme suit :

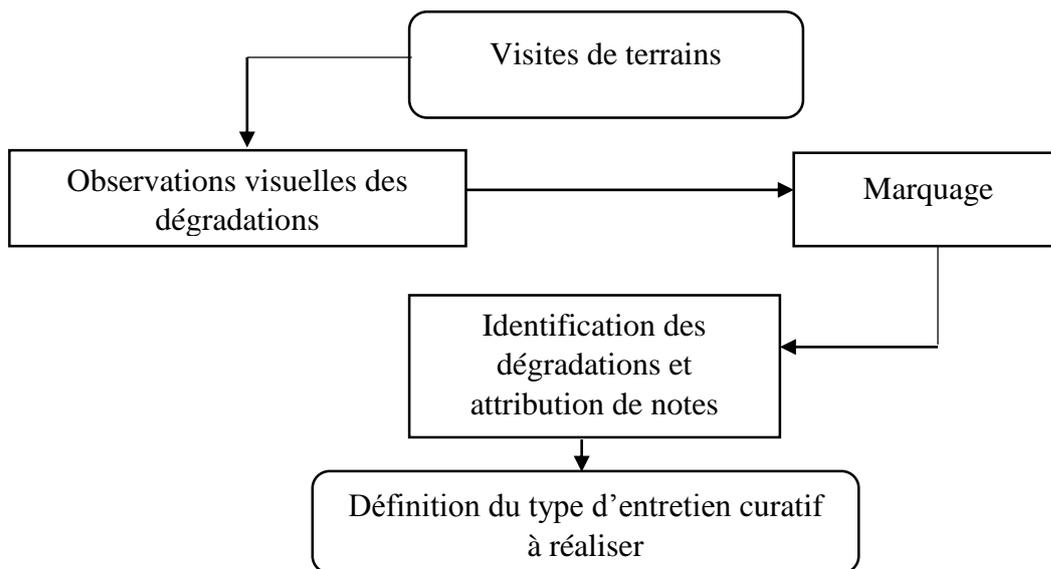
Figure 3.2 : Plan de l'étude

Notre étude sur ce tronçon se définit comme suit :

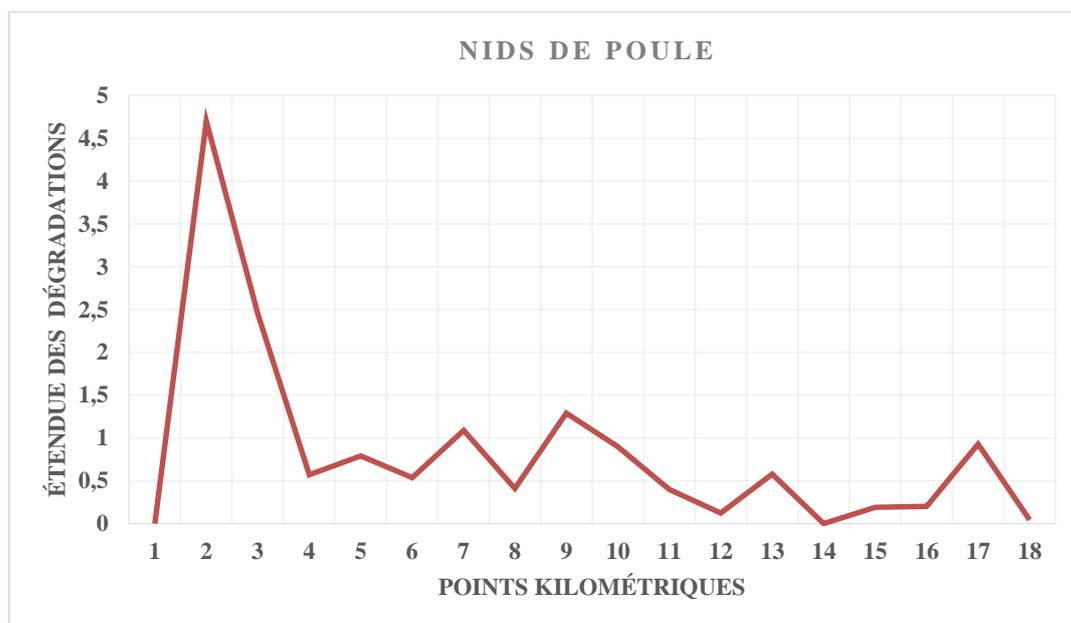
Figure 3. 3: Courbe de l'Étendue des nids de poule

Avec les résultats des *tableaux 3.1 et 3.2* portant sur les dégradations, nous pouvons obtenir un aperçu de leur répartition le long du tronçon. C'est le cas des nids de poule comme le présente la *figure 3.3*.

Chaque point kilométrique à partir des *tableaux 3.1 et 3.2* représente sur les figures d'étendue des dégradations chaque intervalle kilométrique. Exemple l'intervalle 0-1 dans le *tableau 3.1* est représenté par 1 sur les figures d'étendue des dégradations.

Avec ce graphique, nous voyons l'évolution des nids de poule tout le long des 20 km du tronçon. La courbe est décroissante. Ceci montre qu'il y a plus de dégradations à l'entrée qu'à la sortie du tronçon, bien que par endroit, on note quelque remontée.

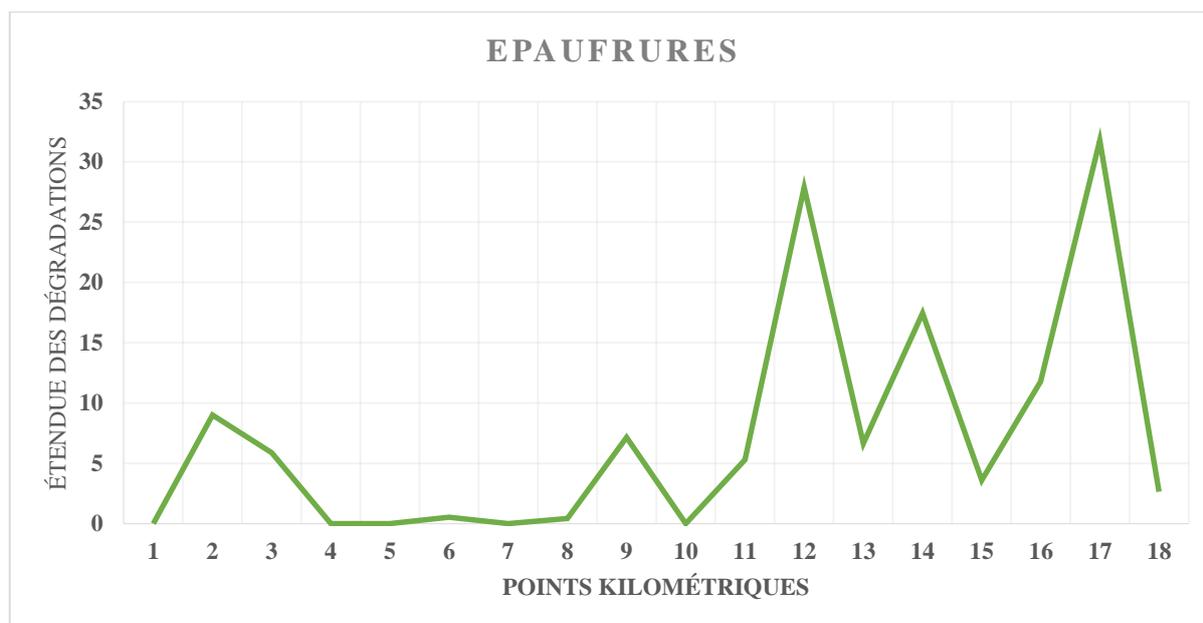
Figure 3.4: Courbe de l'Étendue des épaufrures

Pour ce qui est des épaufrures, nous avons la courbe de la *figure 3.4* suivante :

Par la courbe qui est croissante, les épaufrures constituent la dégradation majeure du tronçon. Contrairement à la courbe des nids de poule, celle-ci croît vers la fin. Ce type de dégradation a dans certains cas ruiné le tronçon sur la quasi-totalité de sa largeur.

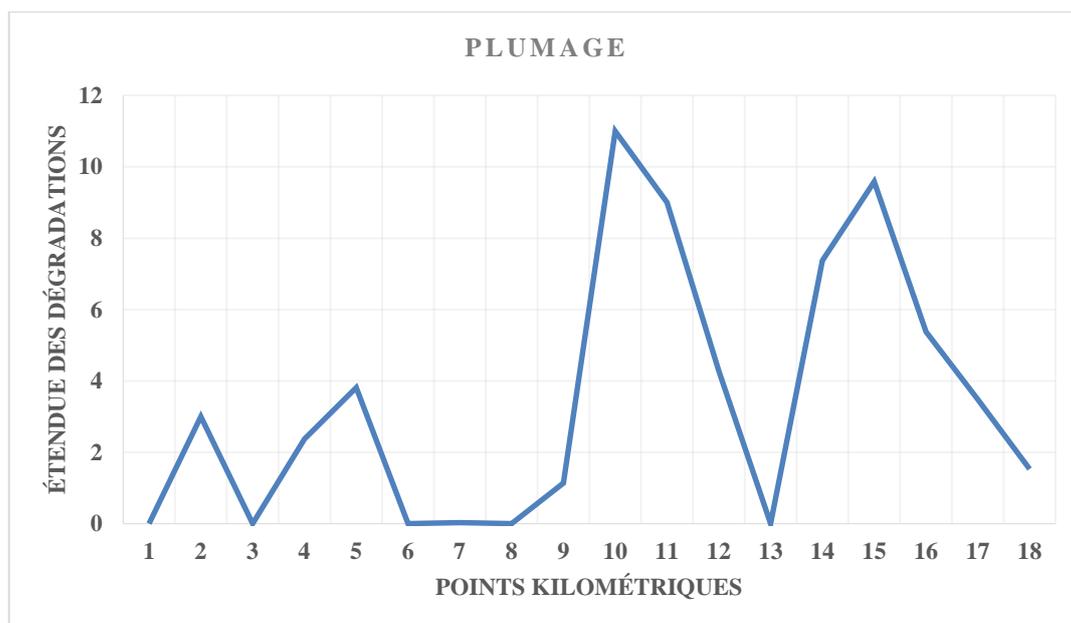
Figure 3.5: Courbe de l'Étendue pour le plumage

Partant du tableau du plumage, nous avons obtenu la *figure 3.5* suivante:

Bien que le plumage ne concerne que la surface du revêtement, avec la figure 3.5, il est pour notre tronçon la dégradation importante qui suit les épaufrures. La courbe atteint le pic à une étendue de 11% au point kilométrique 10.

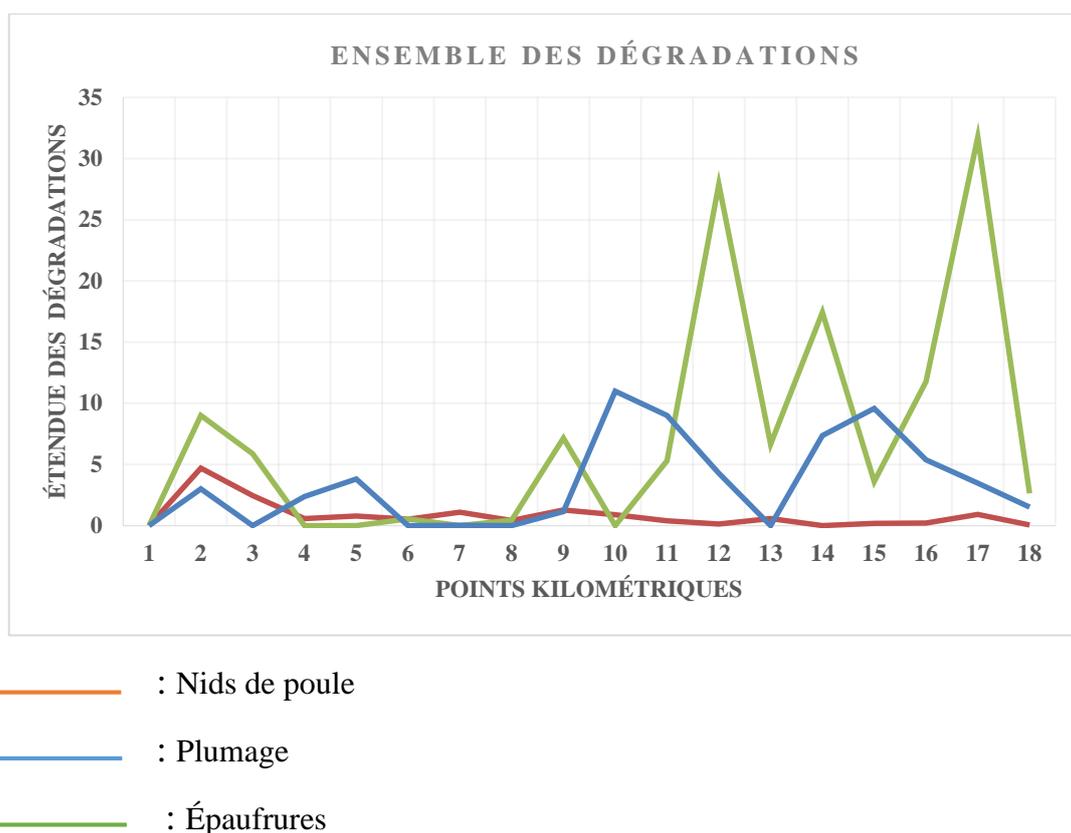
Figure 3.6: Courbe de l'ensemble des dégradations

Nous avons la *figure 3.6* suivante qui combine toutes les dégradations :

Comme le présente la figure 3.6, à chaque point kilométrique, nous avons les mêmes dégradations et il n'y a aucun point d'intersection direct entre les trois dégradations, mais il y a une dégradation qui s'avère importante à chaque point kilométrique. Dans la majeure partie des cas, ce sont les épaufures qui l'emportent suivies du plumage. Derrière ces deux dégradations, nous avons les nids de poule.

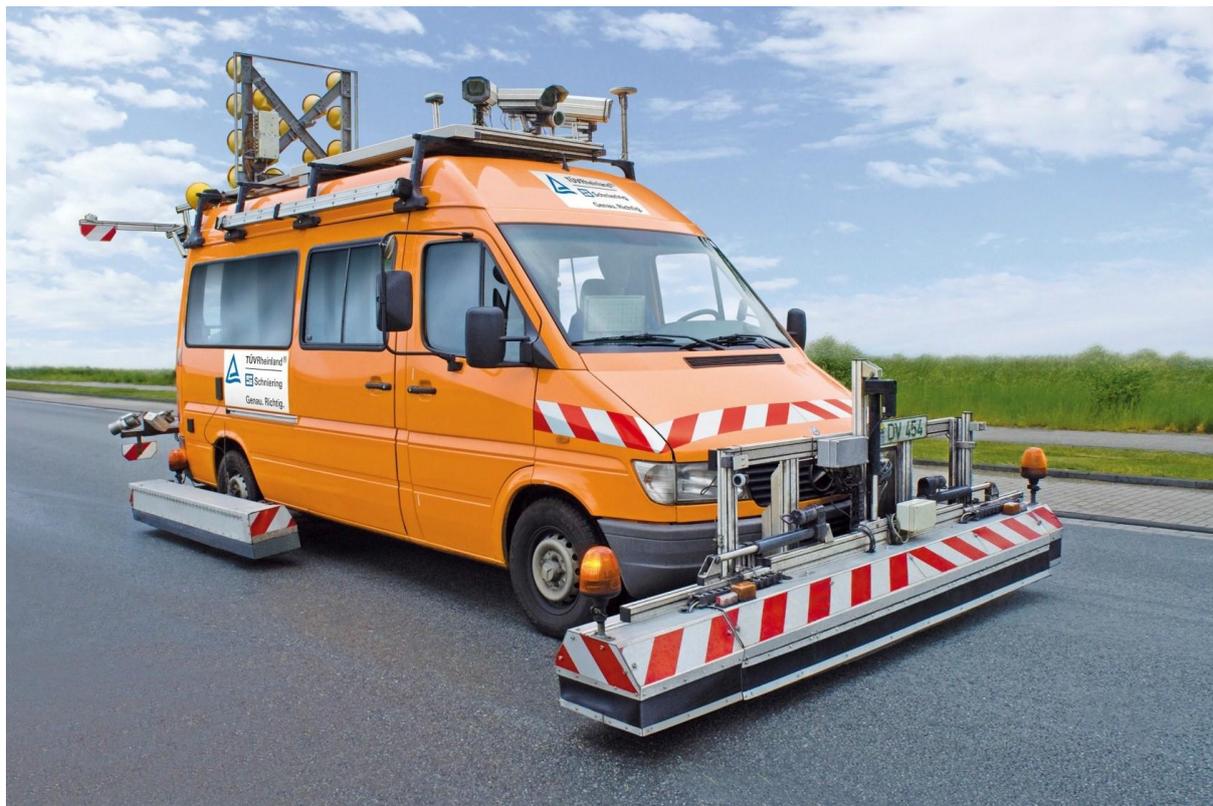
ARGUS

- Uni longitudinal
- Uni transversal
- Macro Texture / PMT
- Dégradations de surface
- Dévers
- Déclivité
- Rayon de courbure
- Longueur de section
- Coordonnées (x, y)
- Données des images/vidéos

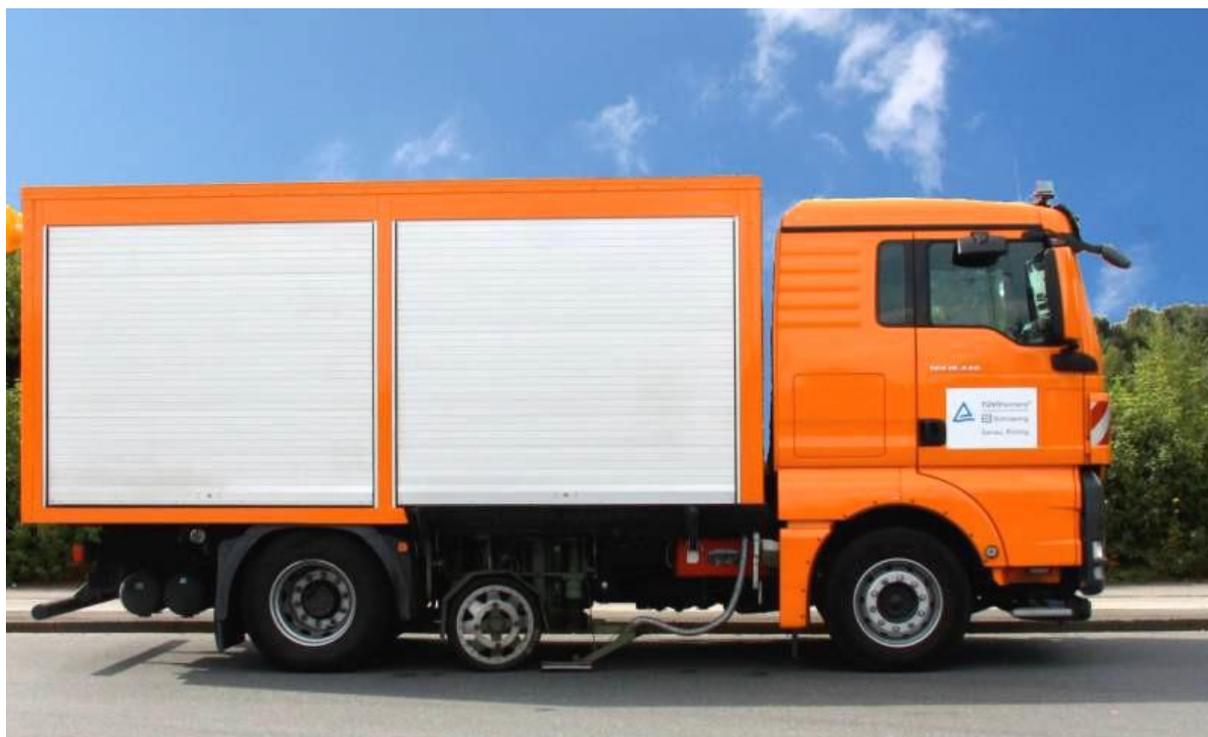
SCRIM

**SCRIM**: (Sideway Force Coefficient Routine Investigation Machine)

Il mesure surtout l'Adhérence mais aussi :

- Température de l'air
- Température de chaussée
- Température de l'eau
- Vitesse de mesure
- Rayon de courbure
- Longueur de section
- Coordonnées (x, y)
- Données des images/vidéos

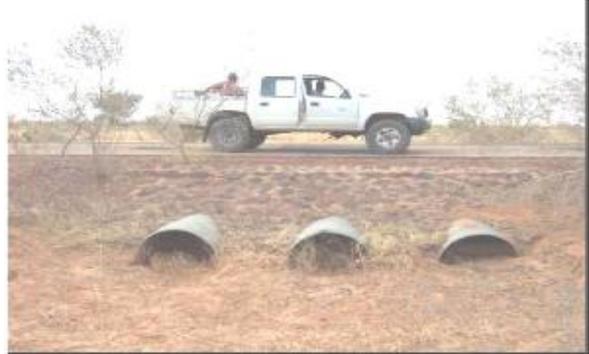
Érosion des buses

Une pente trop forte du radier entraîne un risque d'éboulement des murs en aile voire même une partie de la buse et du remblai. Il faut donc réparer les dégâts causés par l'érosion et construire un bassin de réception pour empêcher cette dégradation.

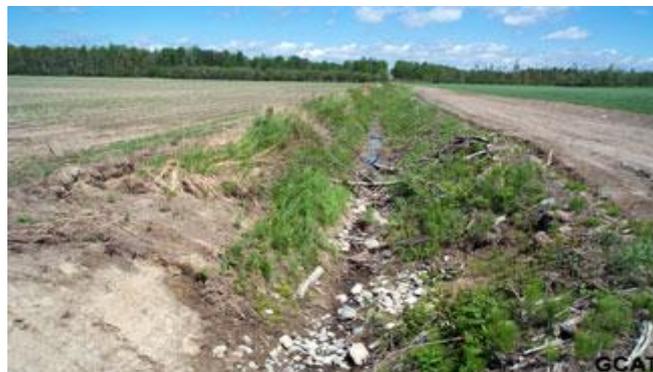
Érosion des fossés

Ces dégradations sont observables chaque fois qu'un fossé reçoit beaucoup d'eau, que la pente est forte et que le terrain naturel est peu cohérent.
